지하안전관리에 관한 특별법

착공 현장의 지하안전관리 방안

지하안전평가센터

2026. 6. 11(목)

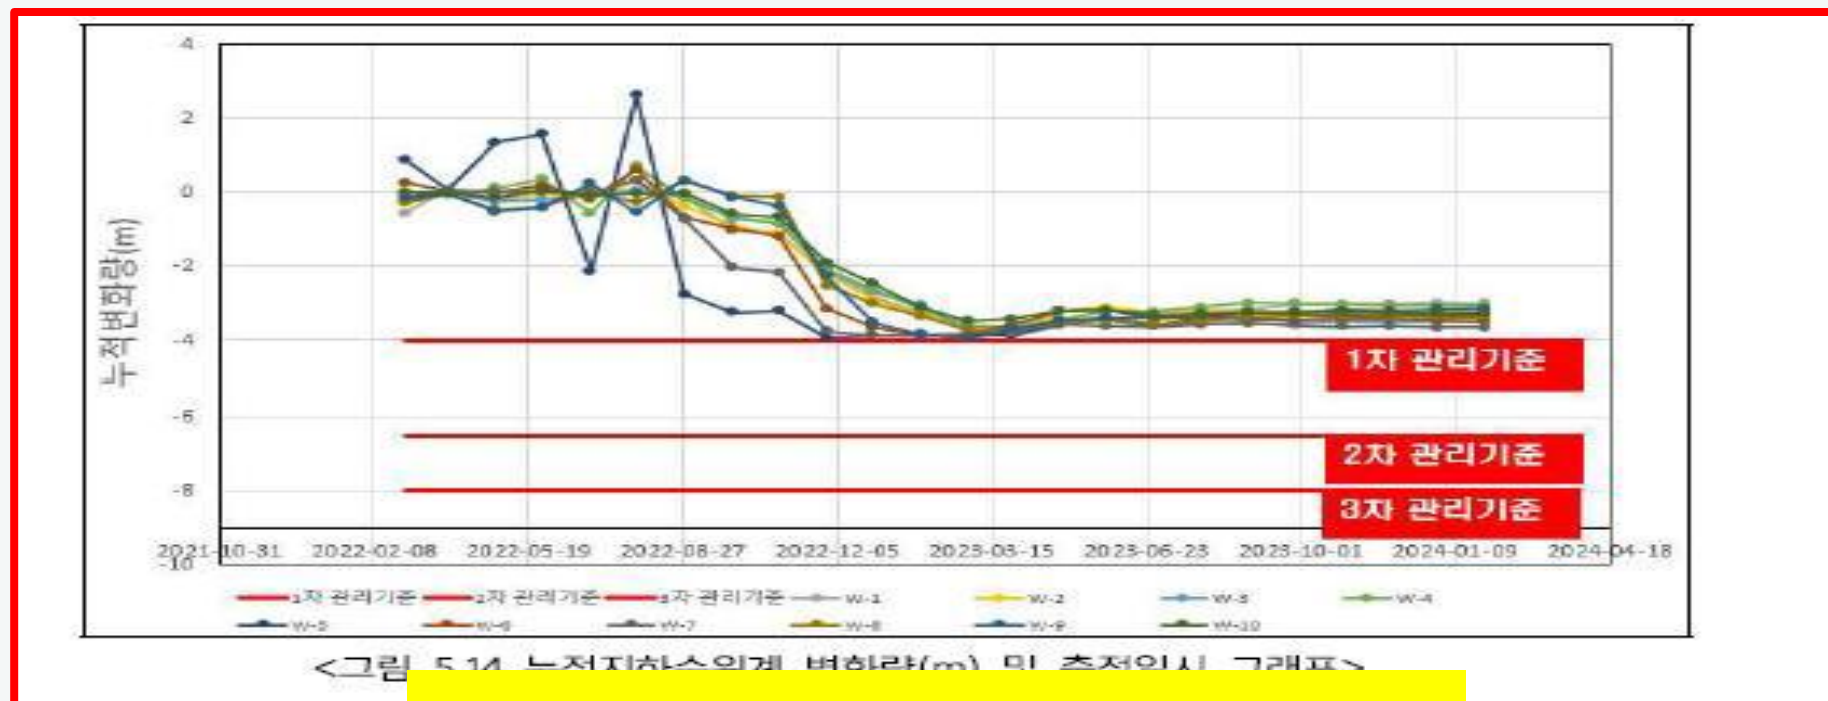
<그림 5-14 누적지하수위계 변화량(m) 및 측정일시 그래프>

계측항목별 수렴여부 확인

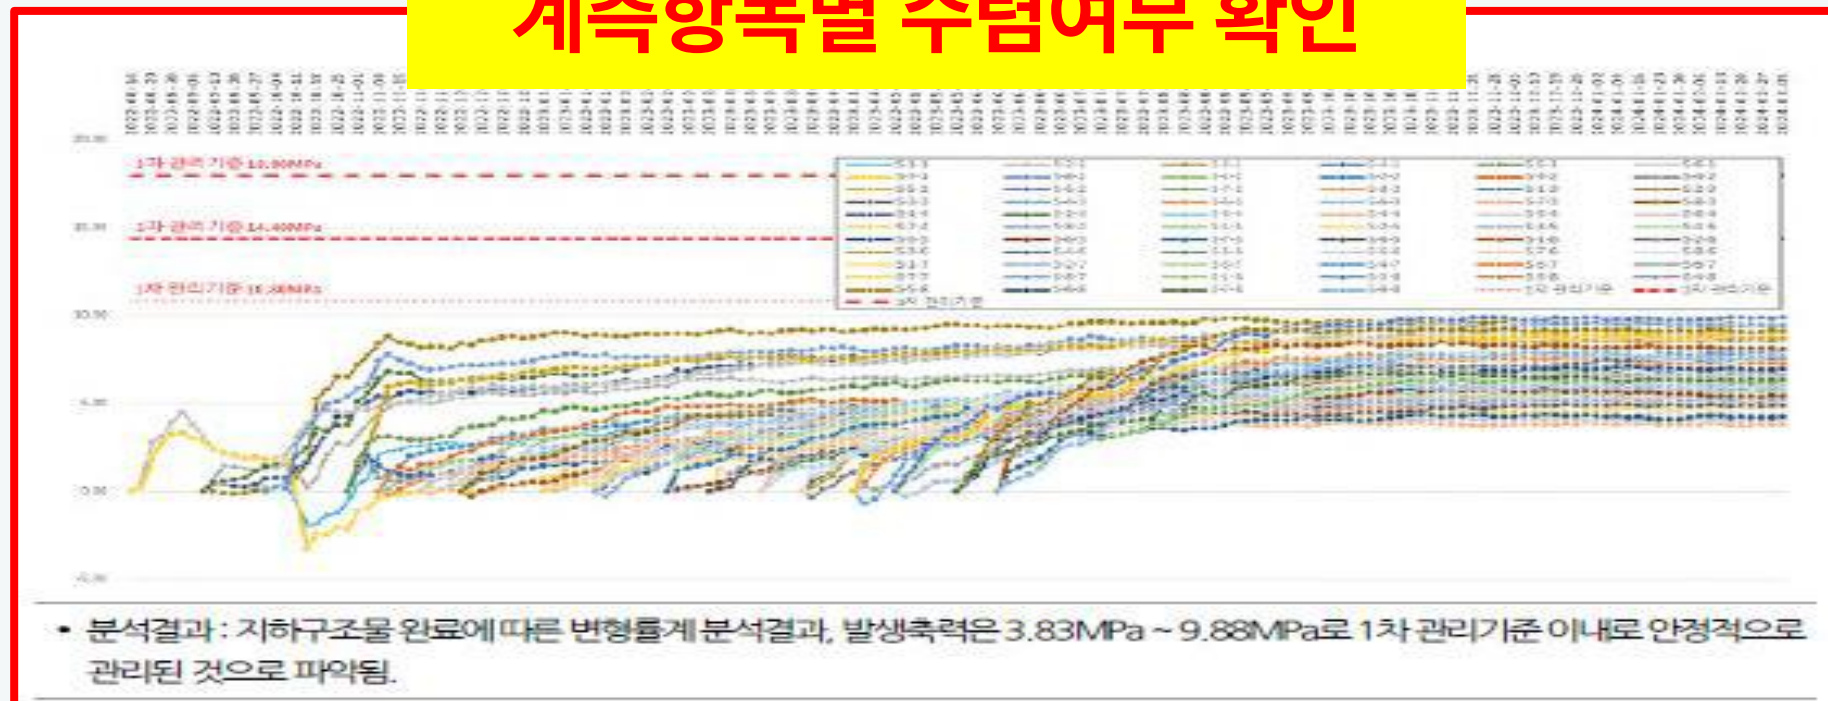
• 분석결과: 지하구조물 원료에 따른 변형률계 분석결과, 발생속력은 3.83MPa ~ 9.88MPa로 1차 관리기준 이내로 안정적으로 관리된 것으로 파악됨.

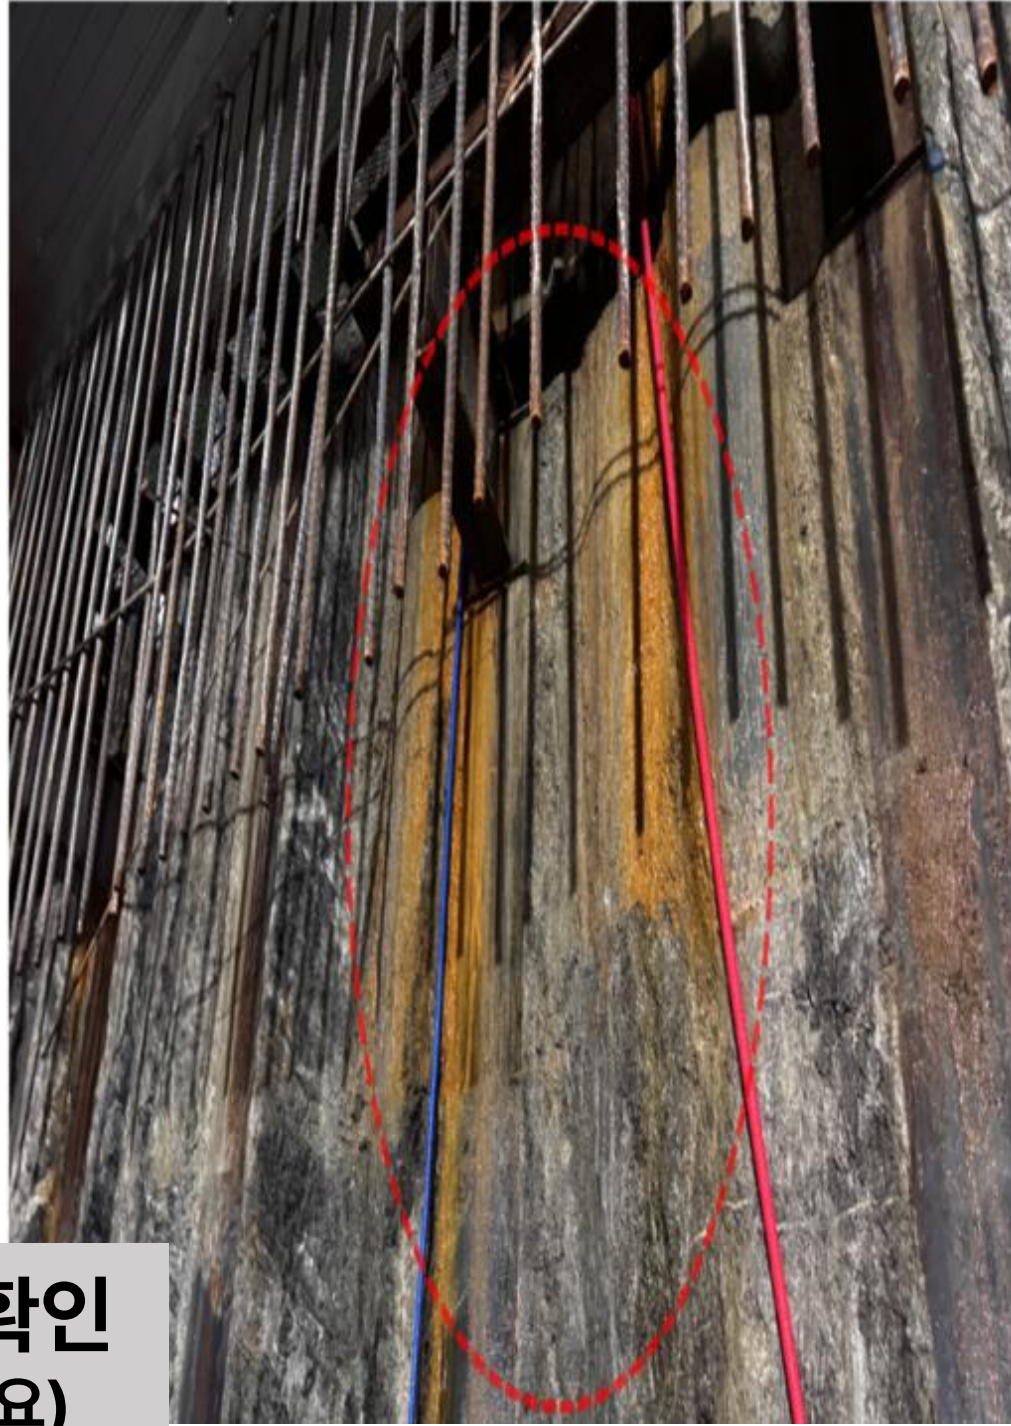
지속적인 물 유입 확인
(지하5층, 성분분석 필요)

1. 굴착부 인접 구조물 안전을 위해 수위·유입수 모니터링 및 지하수 제어를 철저히 해야한다.
2. 인접 건물 및 부지의 균열, 침하 등 징후 발생 시 즉시 보강·안전조치를 실시해야 한다.

1. 지속적인 물 유입 및 고임 현상에도 불구하고 적절한 차수·배수 대책 미흡
2. 굴착면 인접부 바닥 균열(근경·원경) 발생에도 불구하고 보강·안전조치 미실시

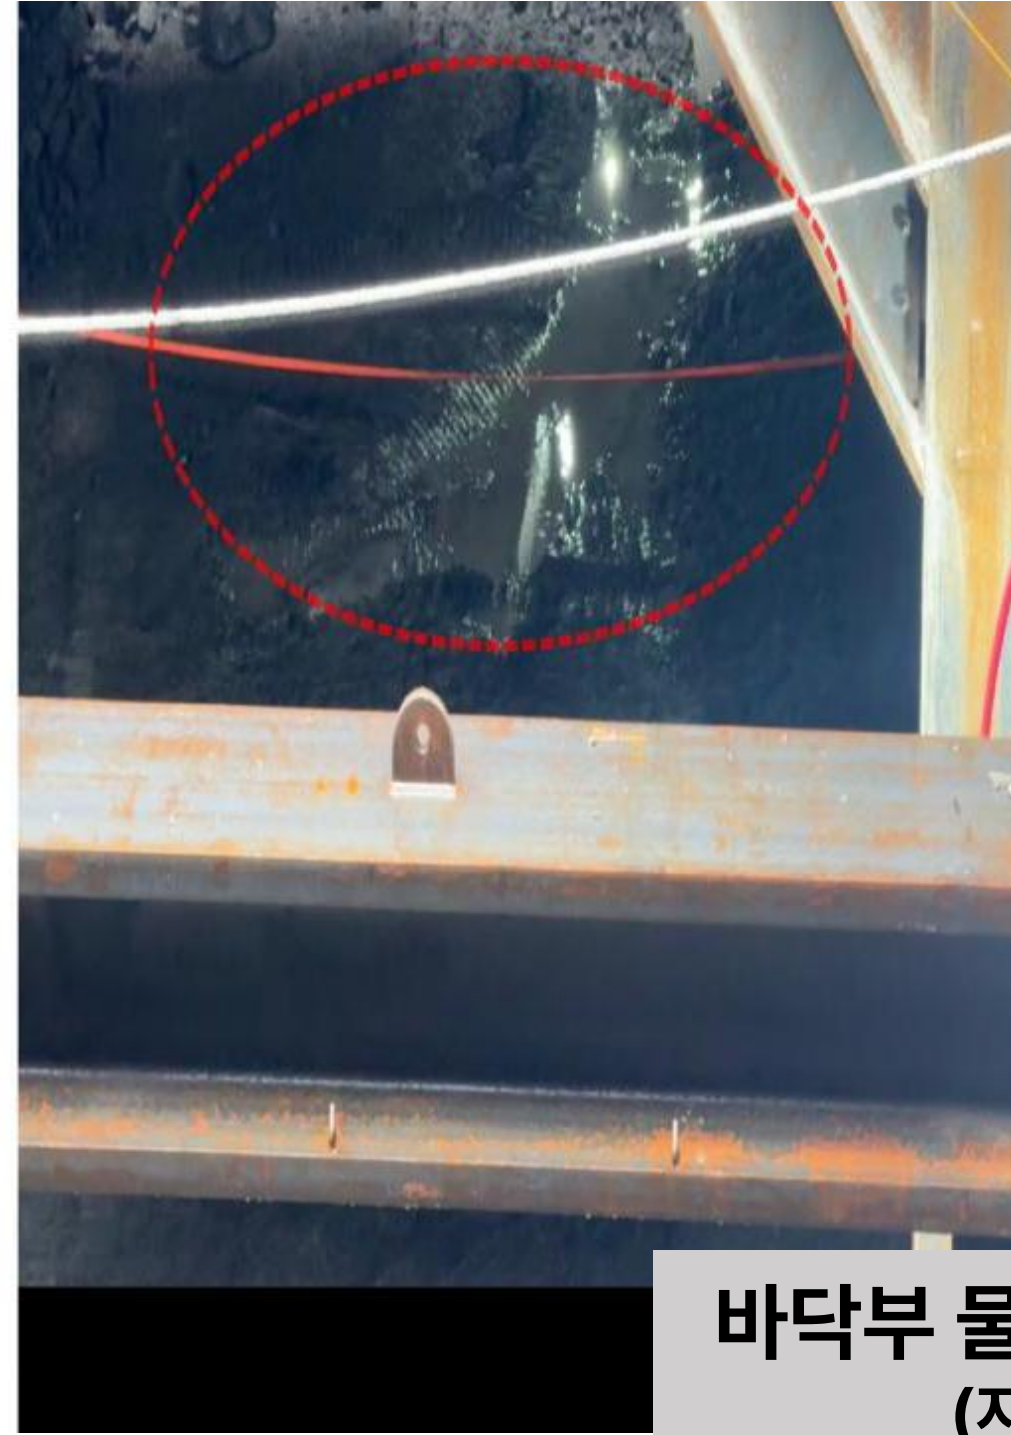
바닥부 물 고임 및 흐름 발생
(지하5층 바닥부)

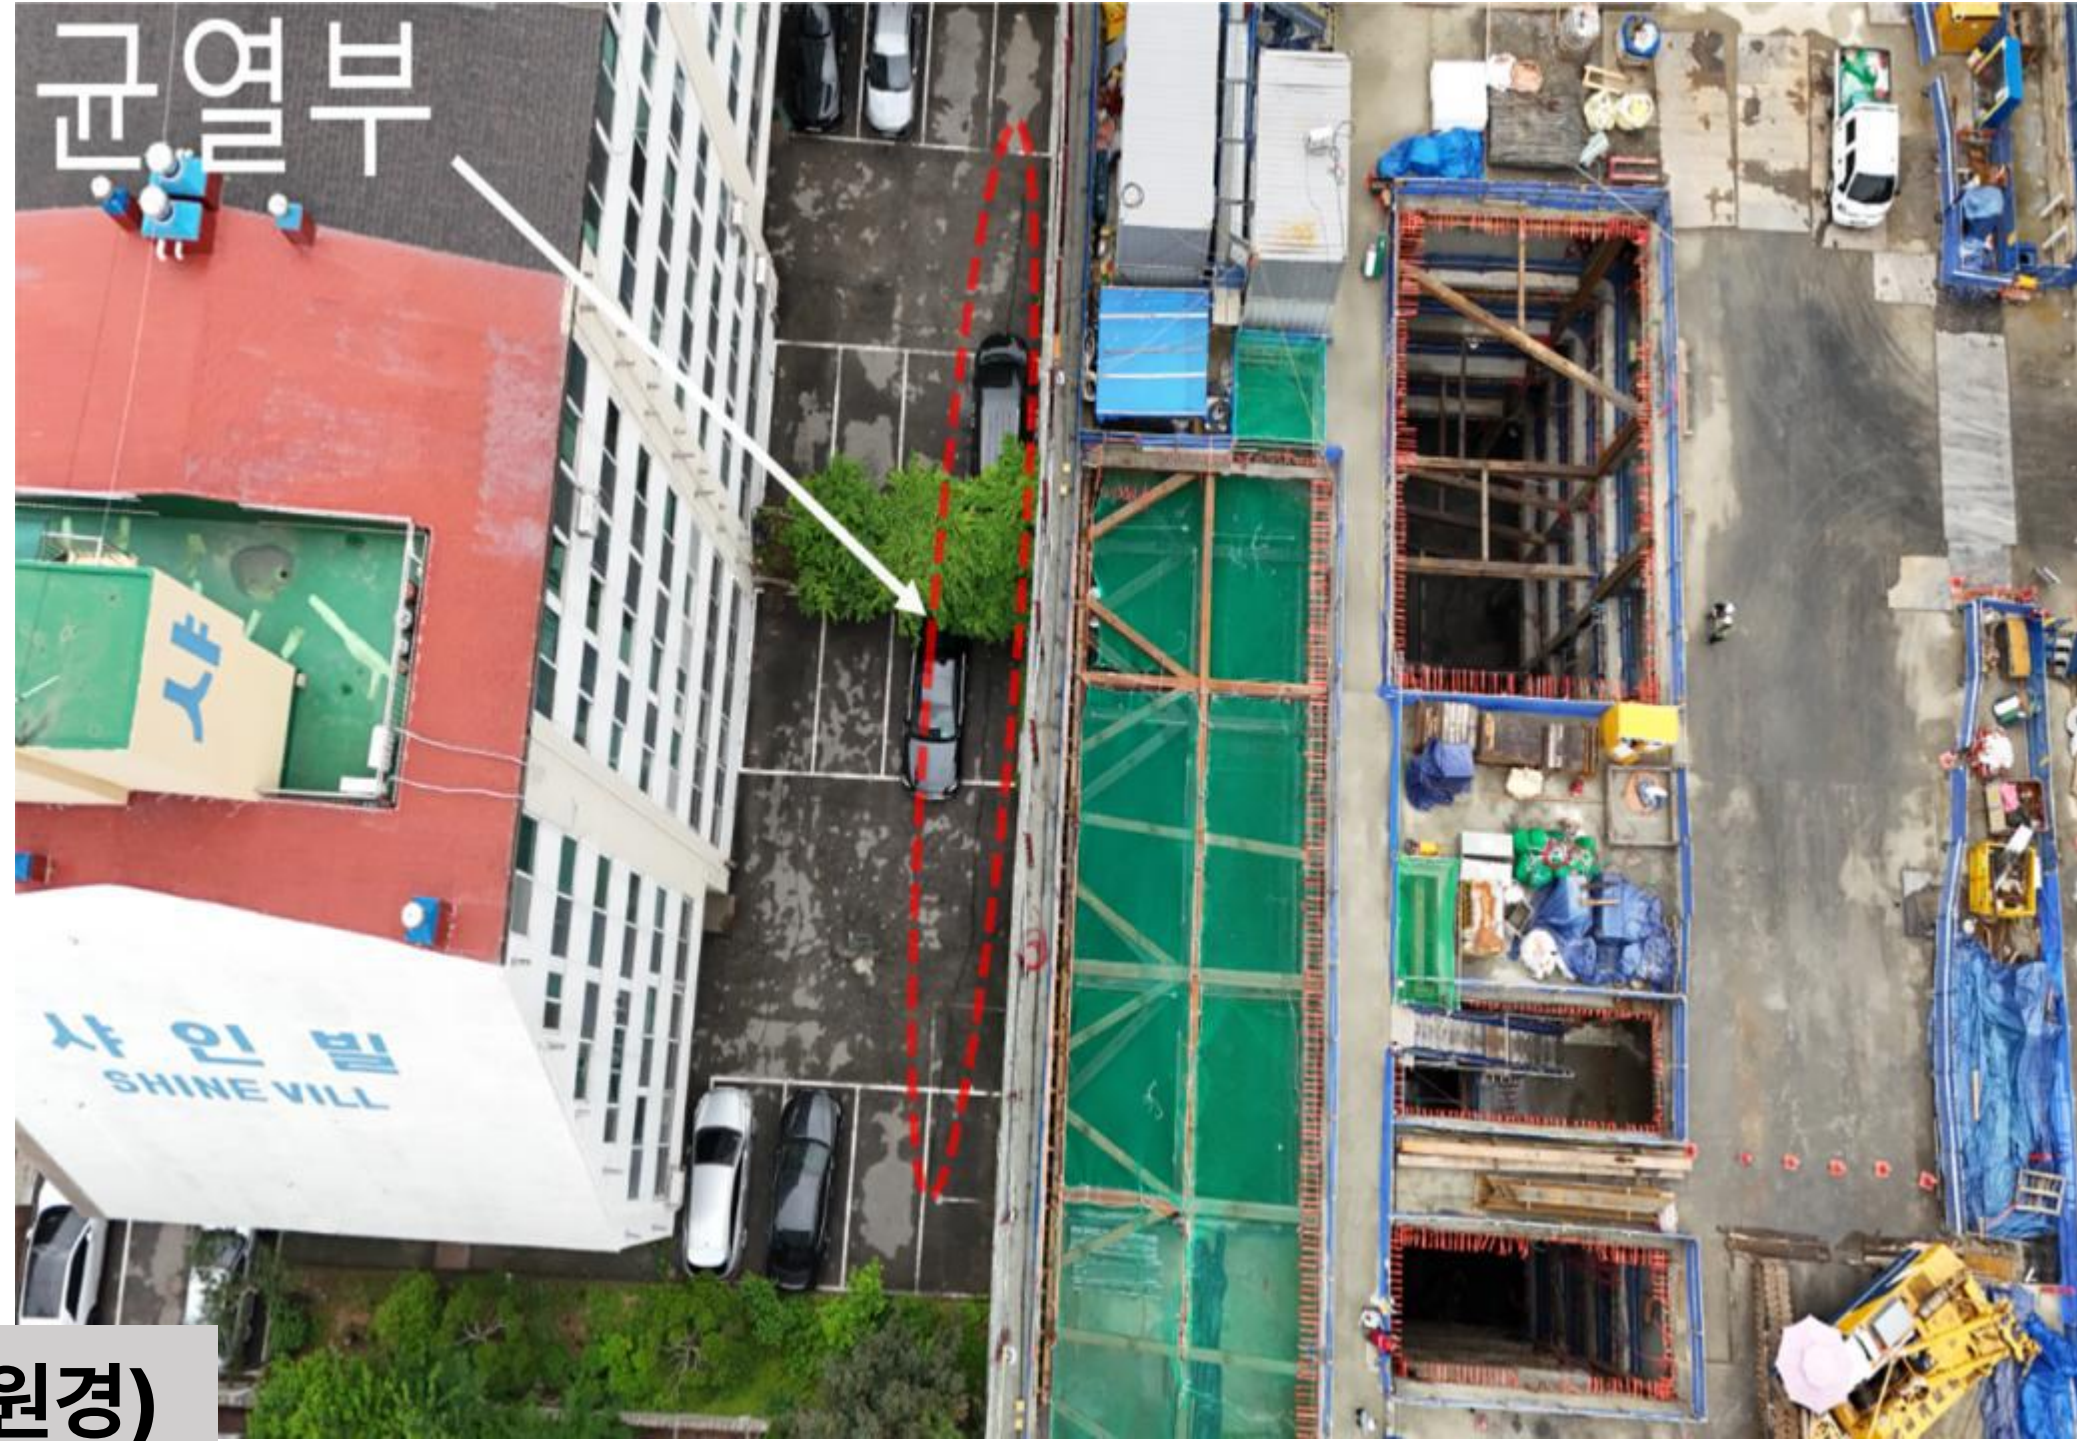
굴착면 인접구간 바닥부 균열(원경)

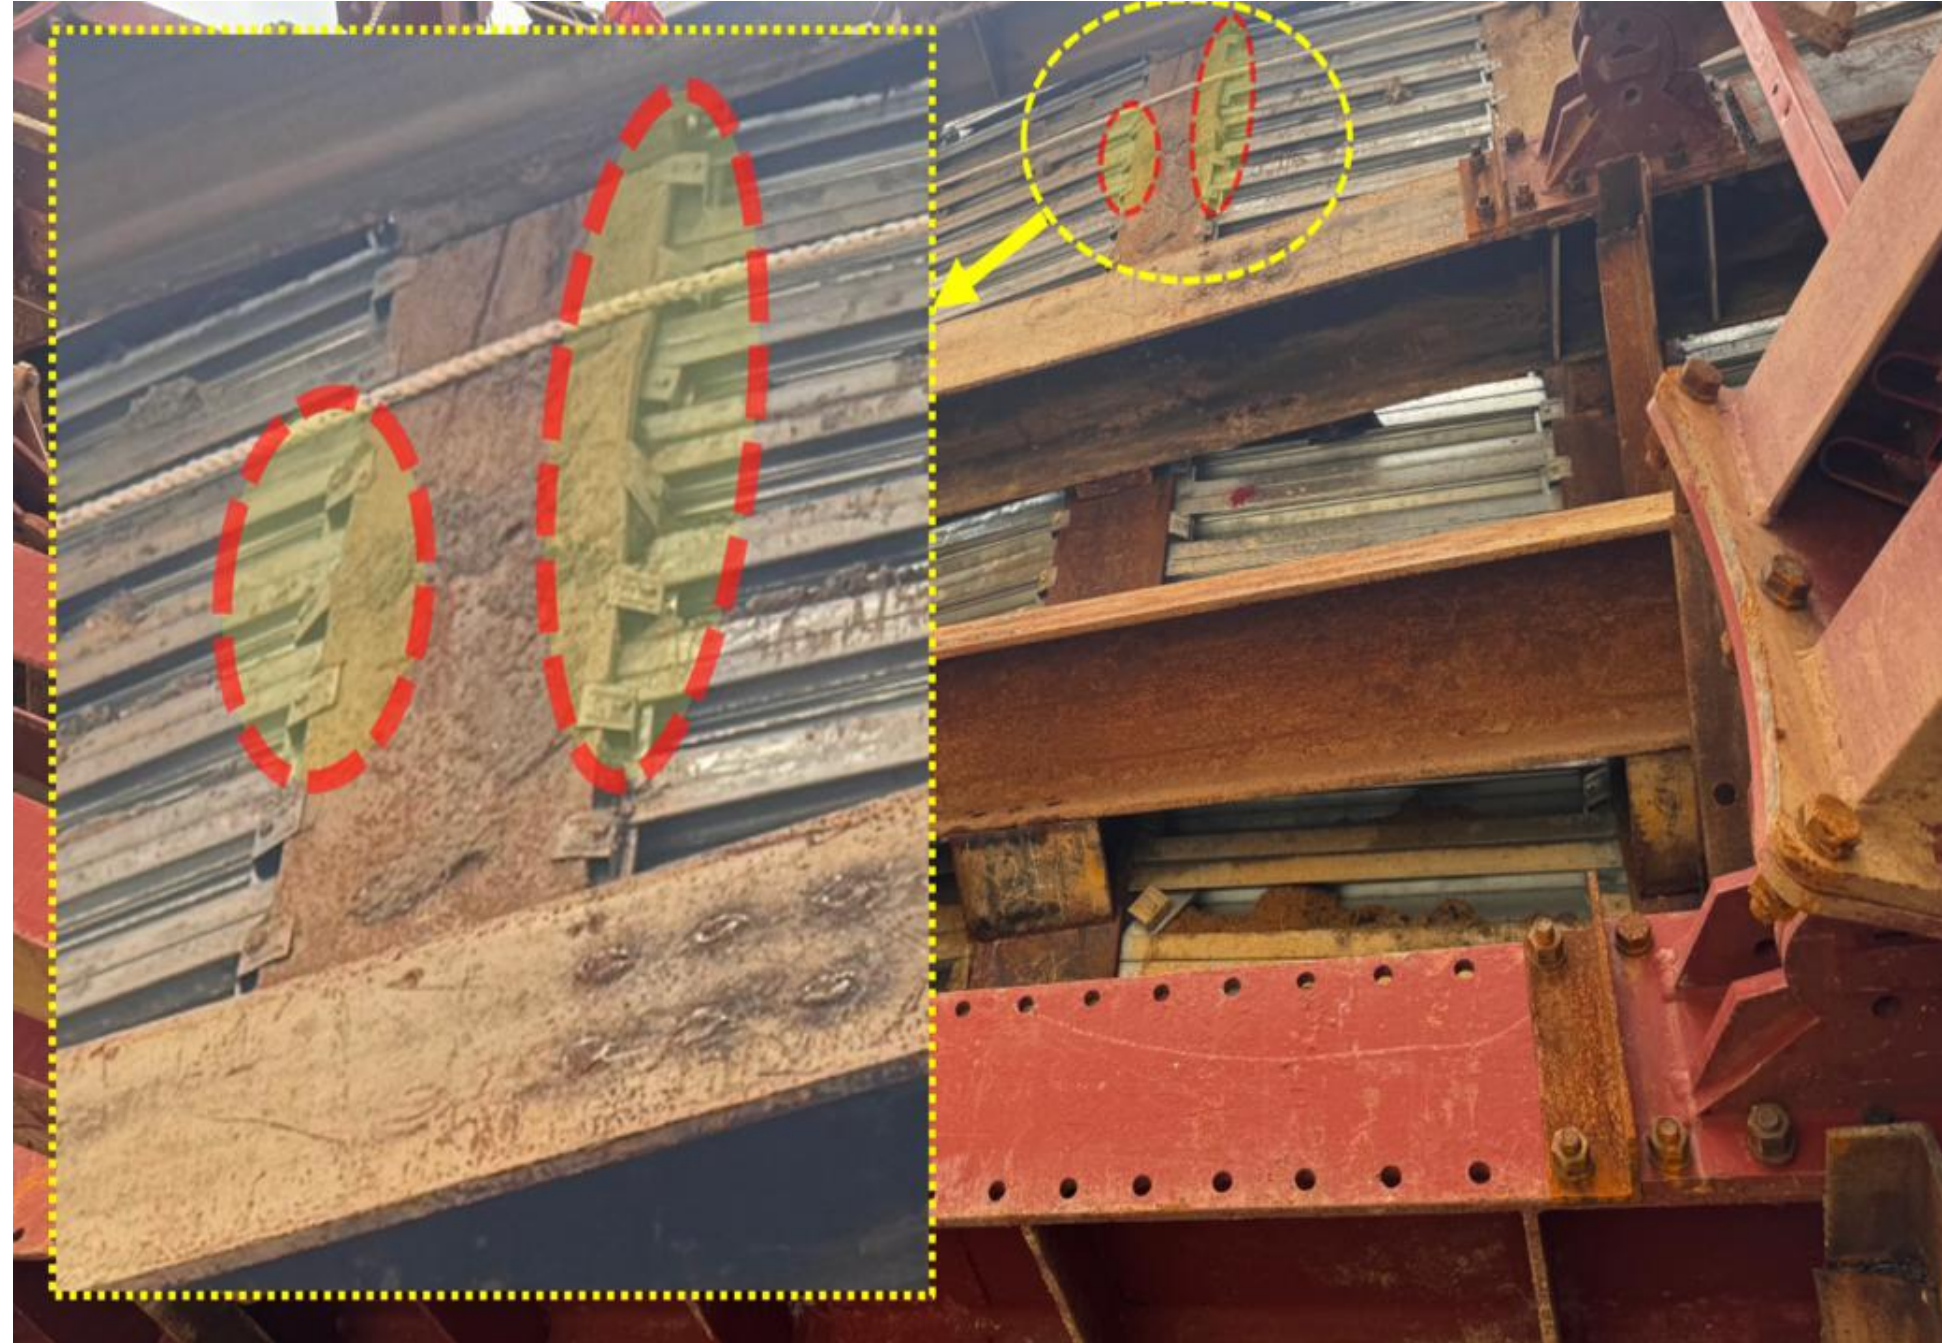
쌓기부 가설 구조물의 H형강과 철판 연결부 — 국부적 좌굴·이격 현상 관찰

1. 도상침하계 3차 관리기준 초과에도 공사 지속 → 철도선로 침하 위험 방치
2. H형강·철판 연결부 좌굴·이격 → 구조적 안정성 저하
3. 좌·우측 벽체 지속 누수·토사 유출 → 차수·배수 대책 미흡, 벽체 토사 적체에도 보강 미 실시

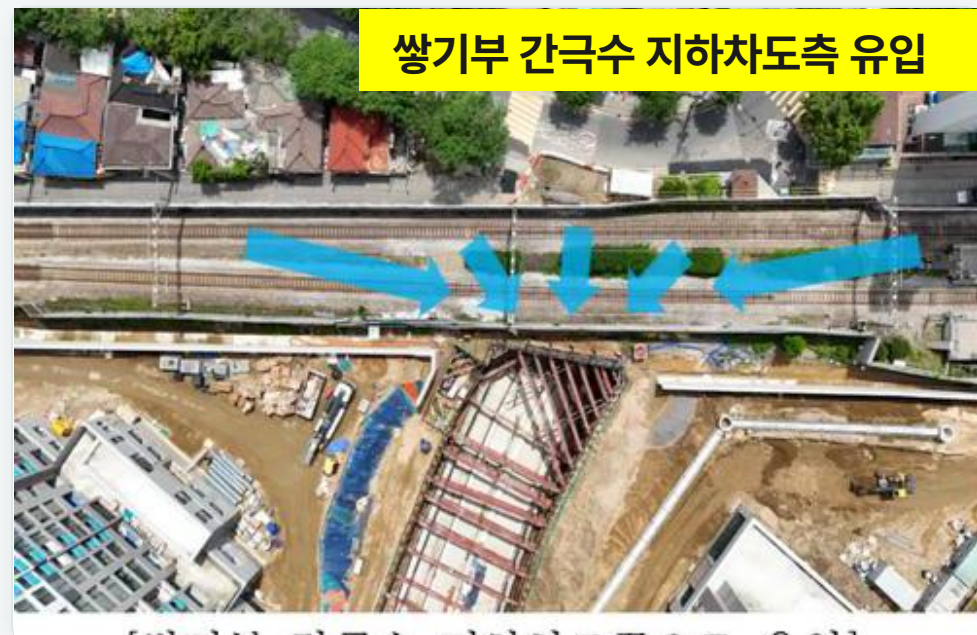
쌓기부 간극수 지하차도측 유입

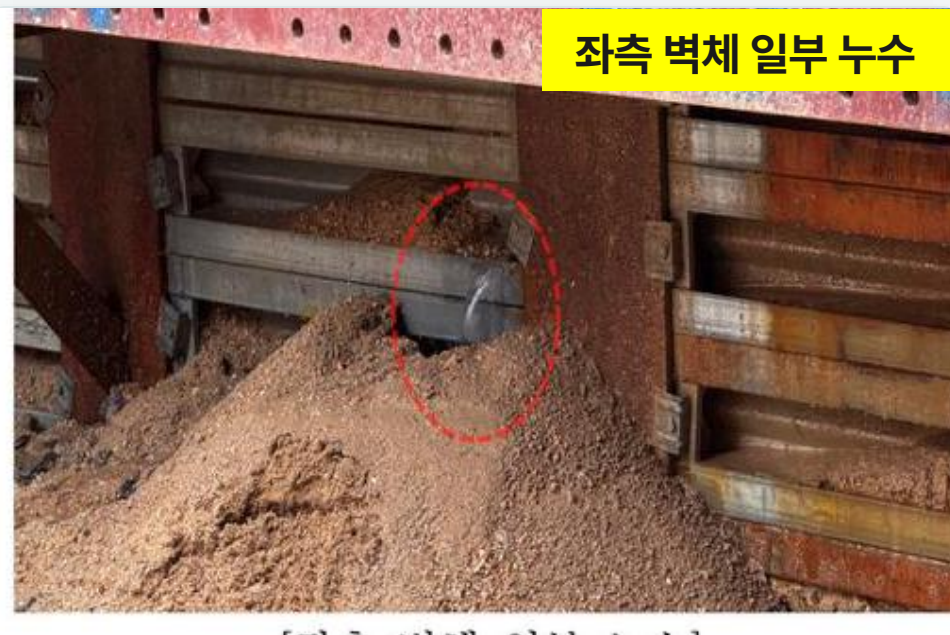
좌측 벽체 일부 누수

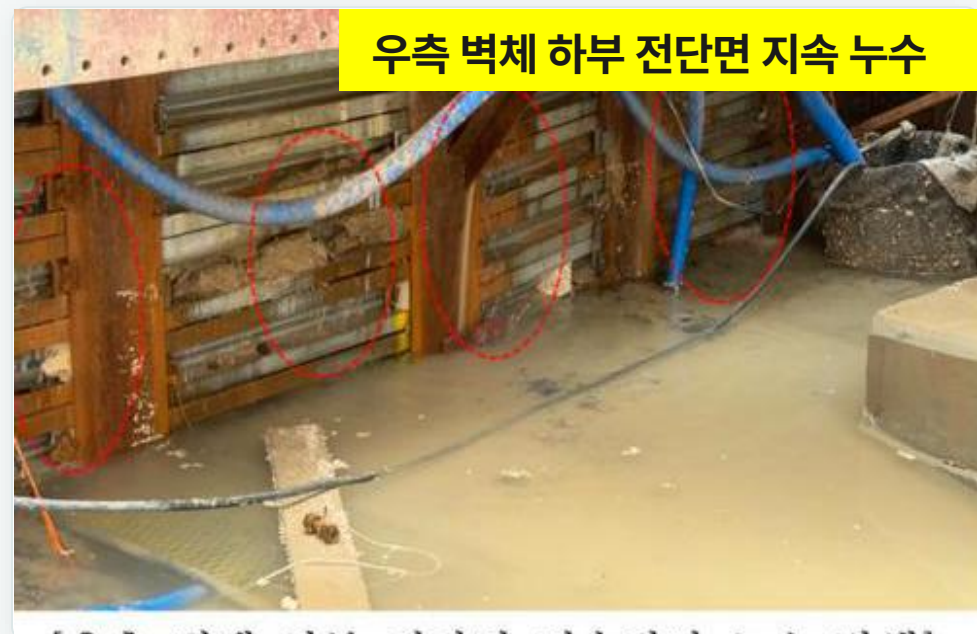
우측 벽체 하부 전단면 지속 누수

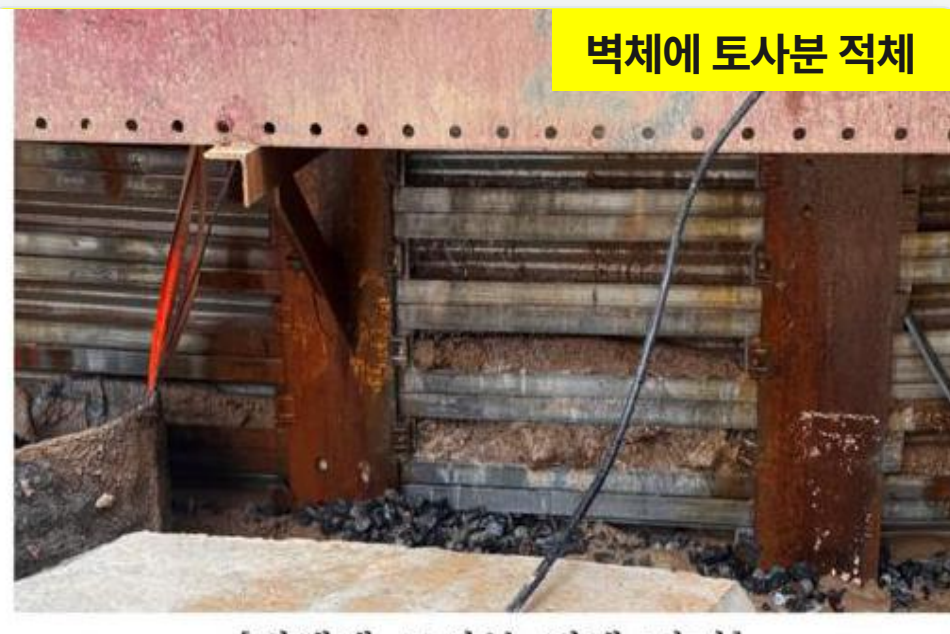
벽체에 토사분 적체

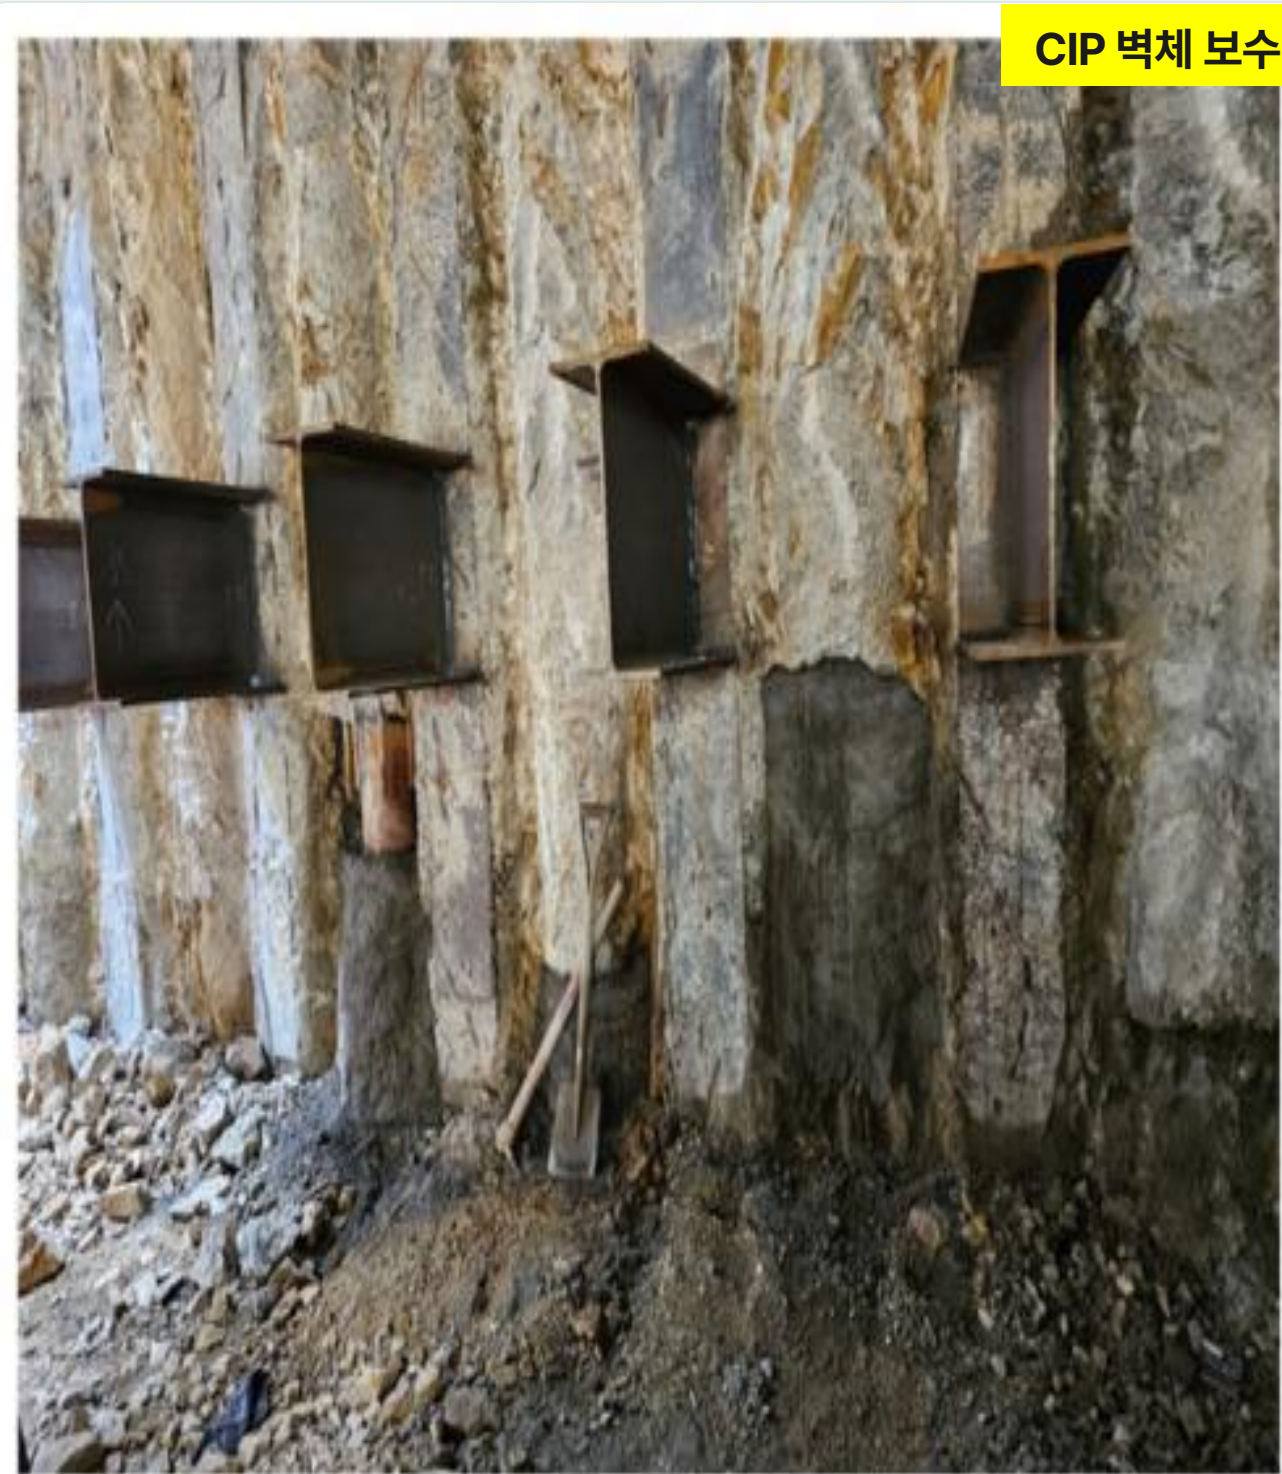
CIP 벽체 보수

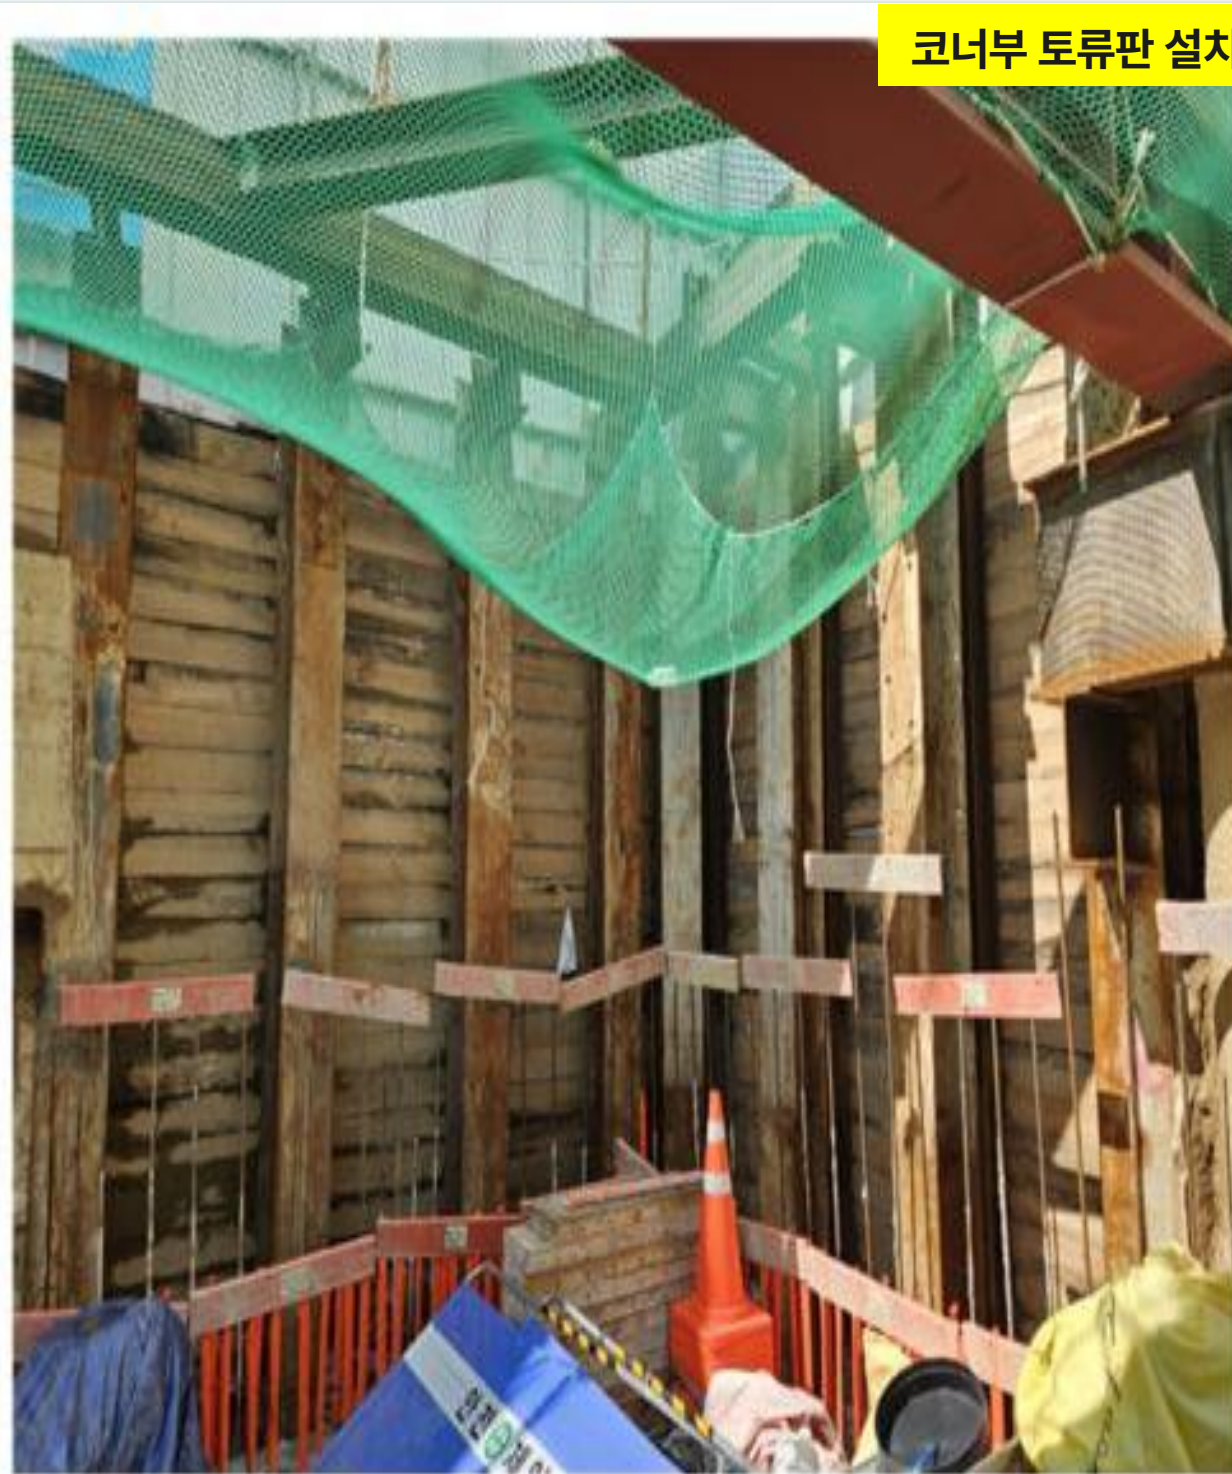
코너부 토류판 설치

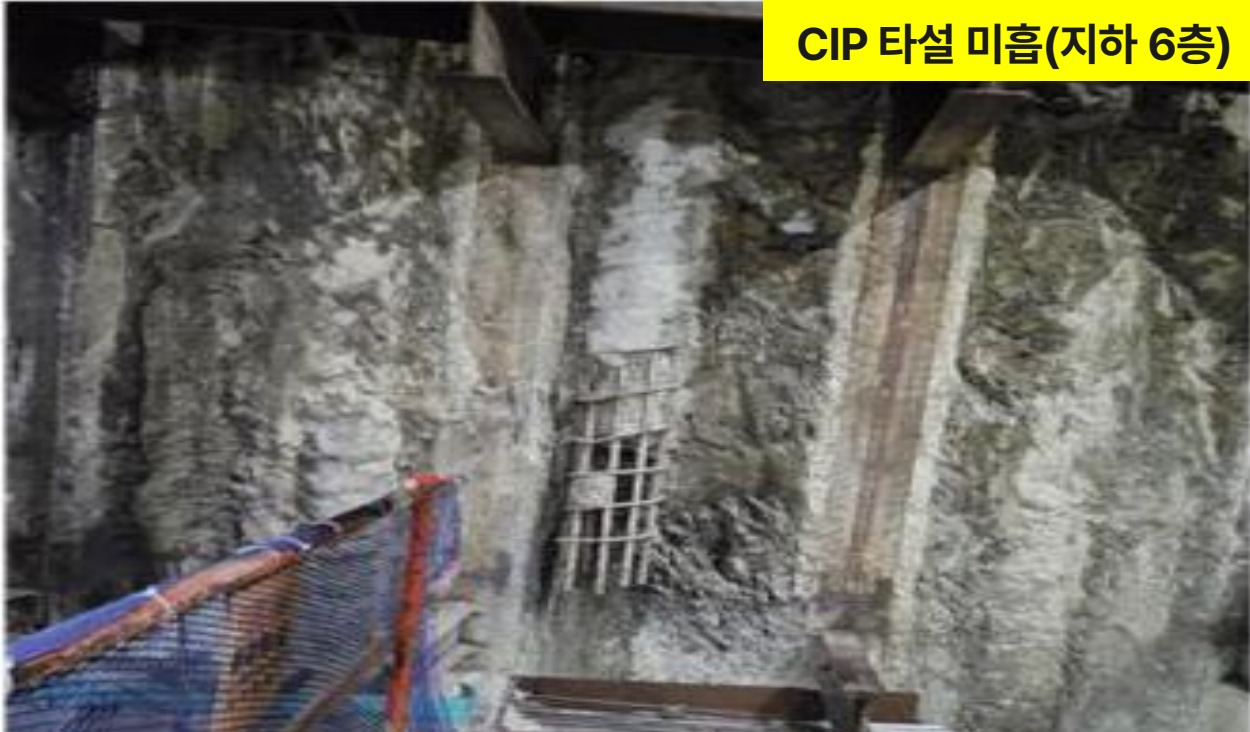
CIP 타설 미흡(지하 6층)

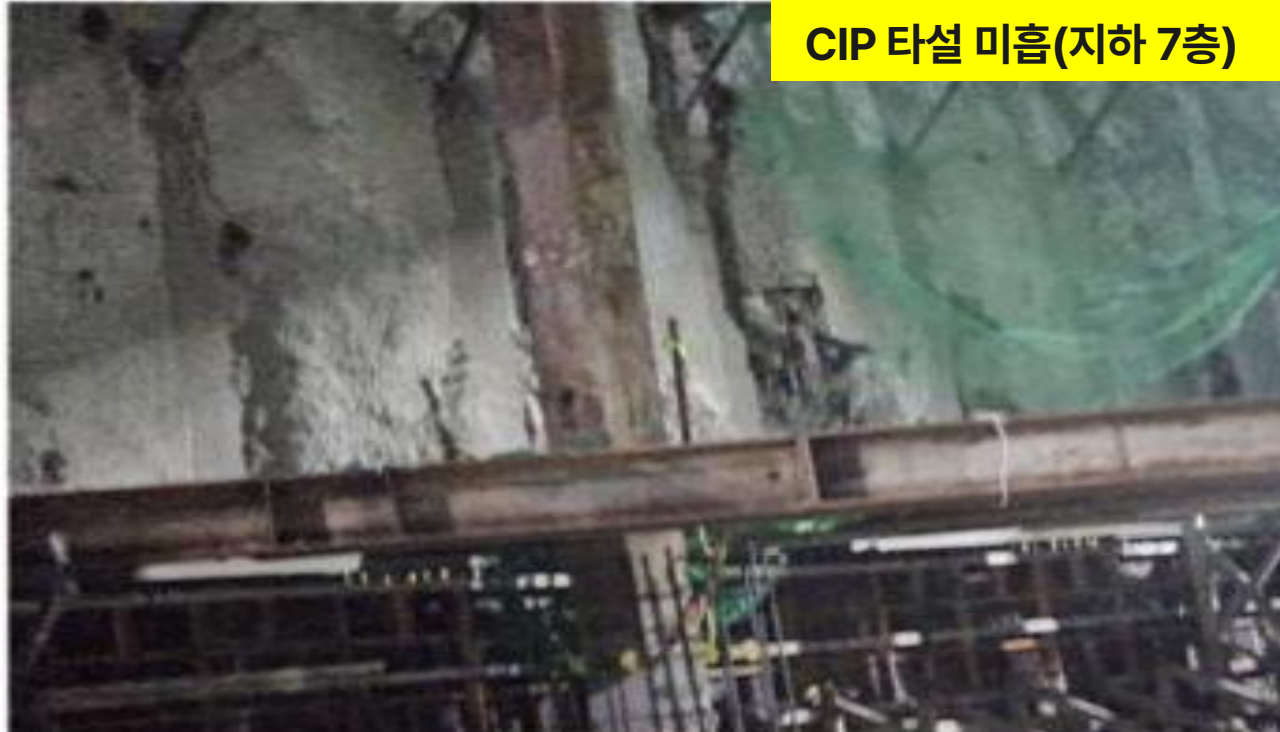
CIP 타설 미흡(지하 7층)

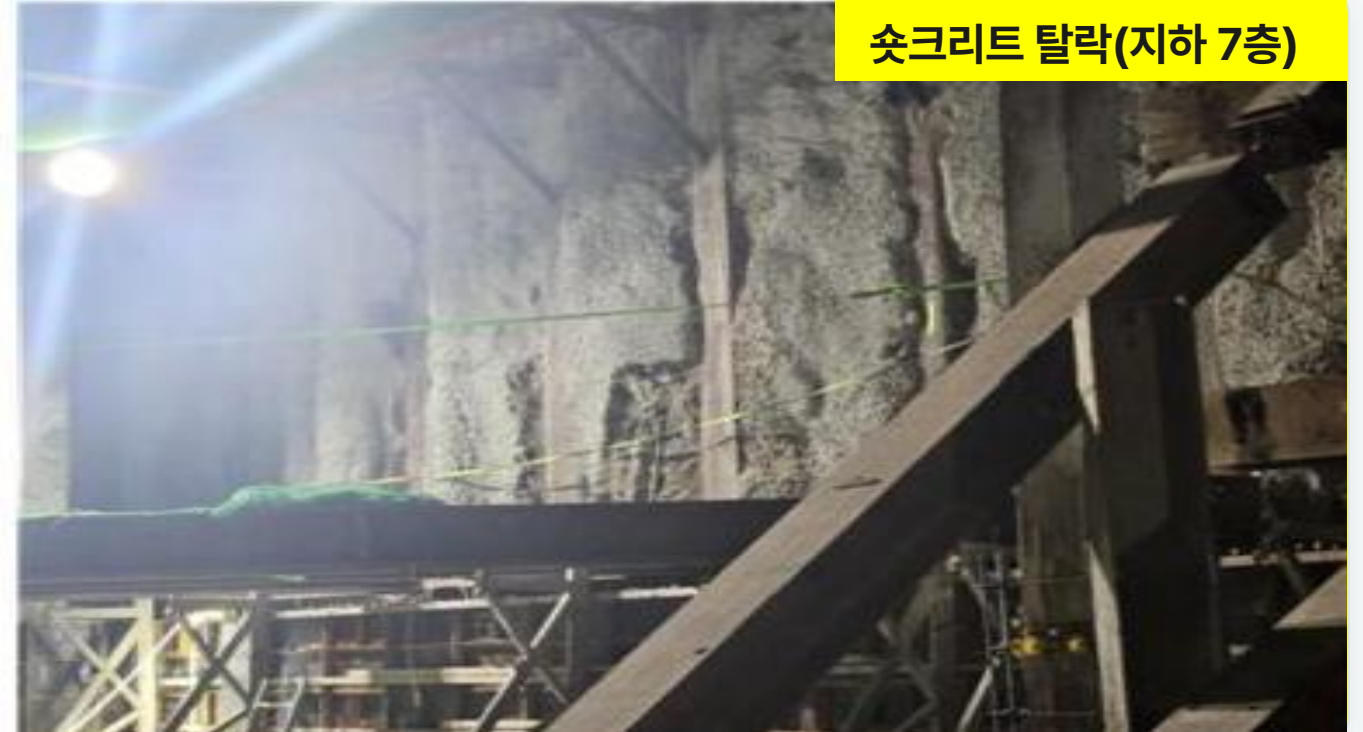
숯크리트 탈락(지하 7층)

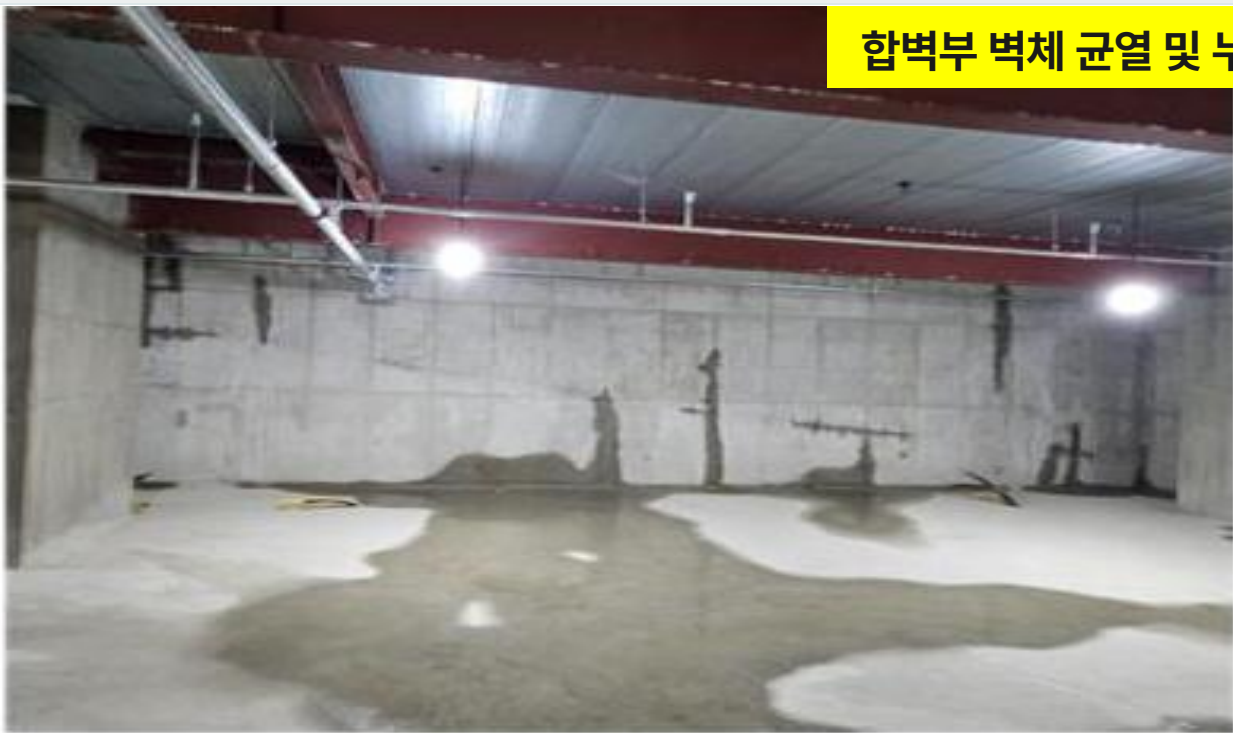
합벽부 벽체 균열 및 누수

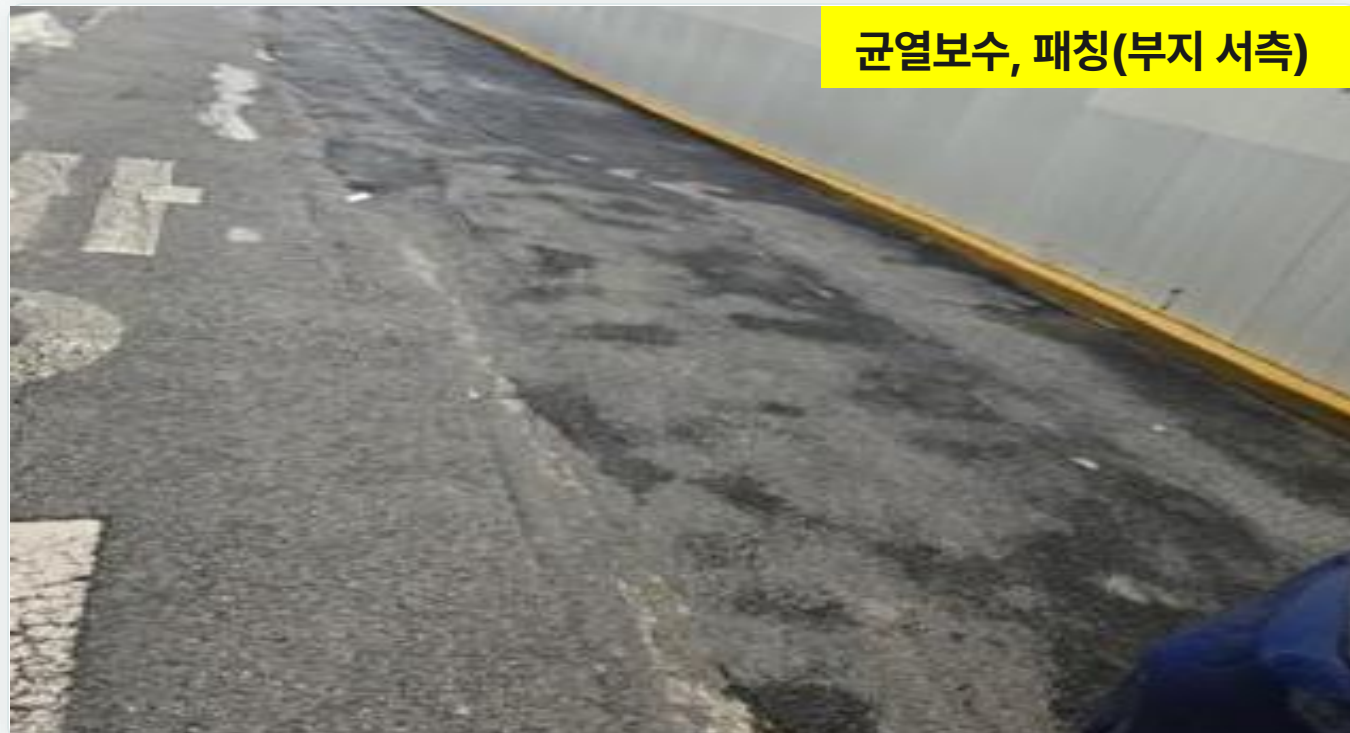
균열보수, 패칭(부지 서측)

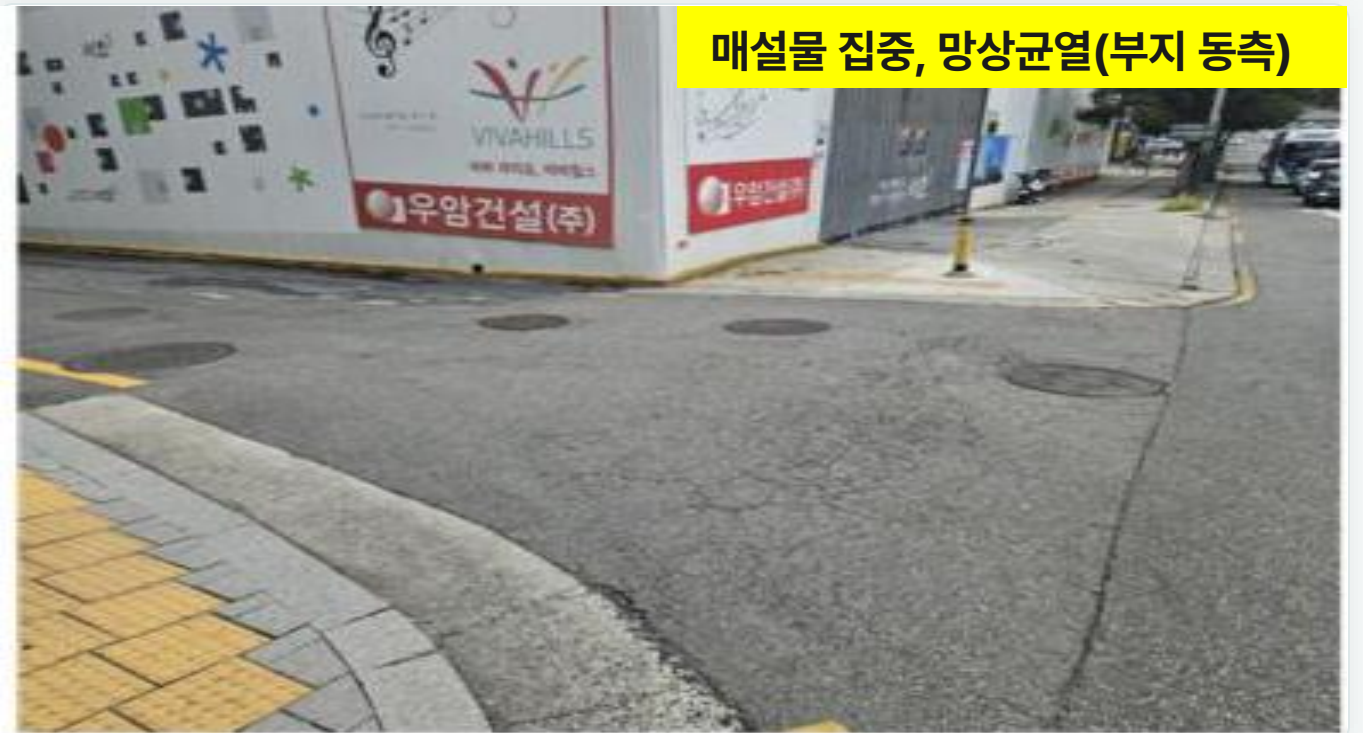
매설물 집중, 망상균열(부지 동측)
