지하안전관리에 관한 특별법

착공 현장의 지하안전관리 방안

지하안전평가센터

2026. 6. 11(목)

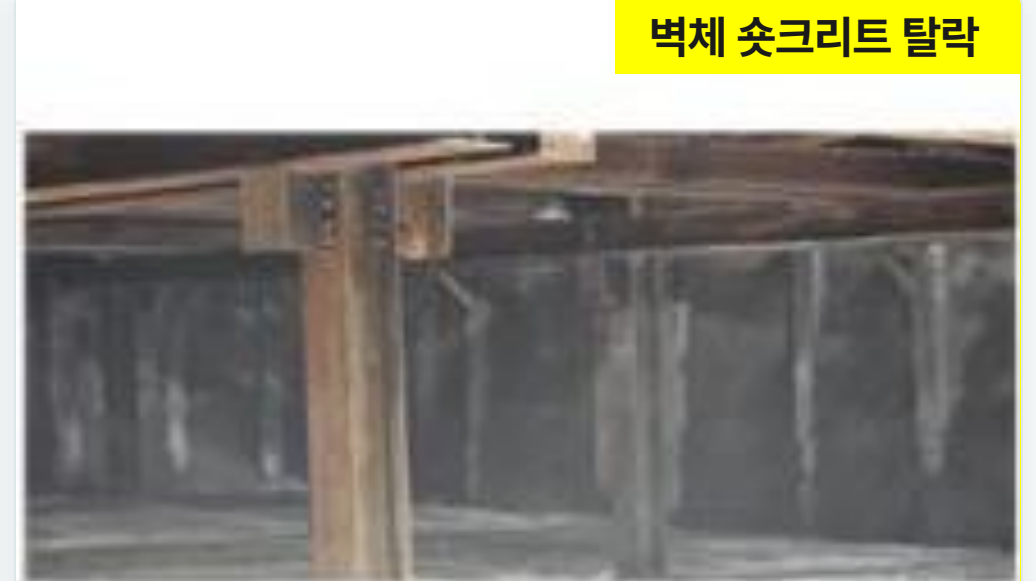
벽체 슛크리트 탈락

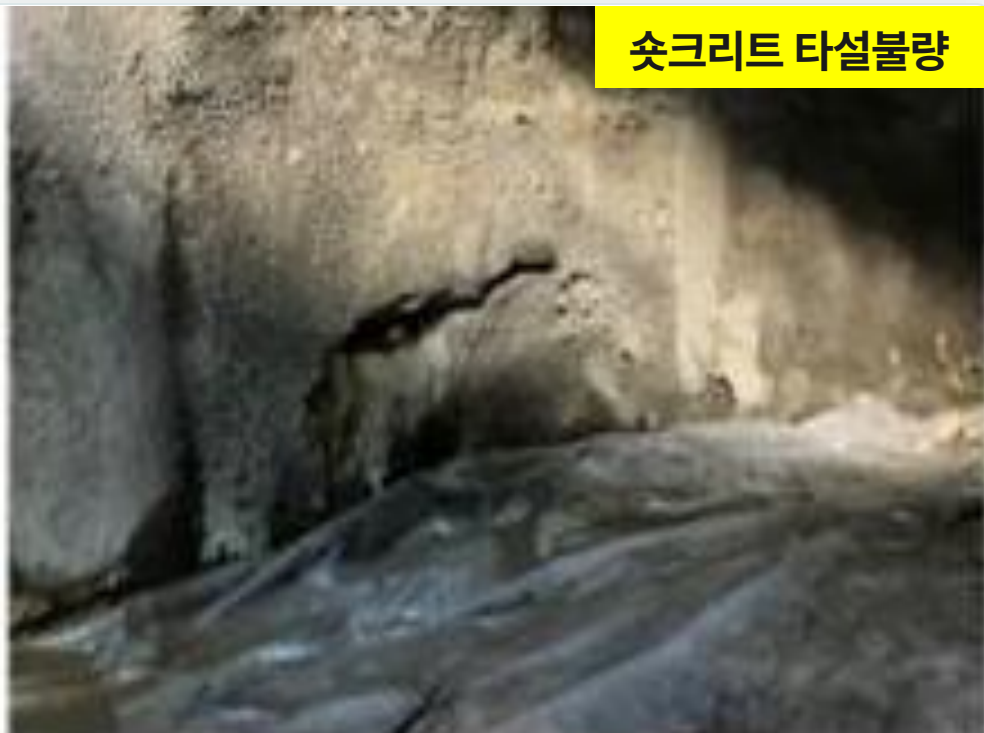
슛크리트 타설불량

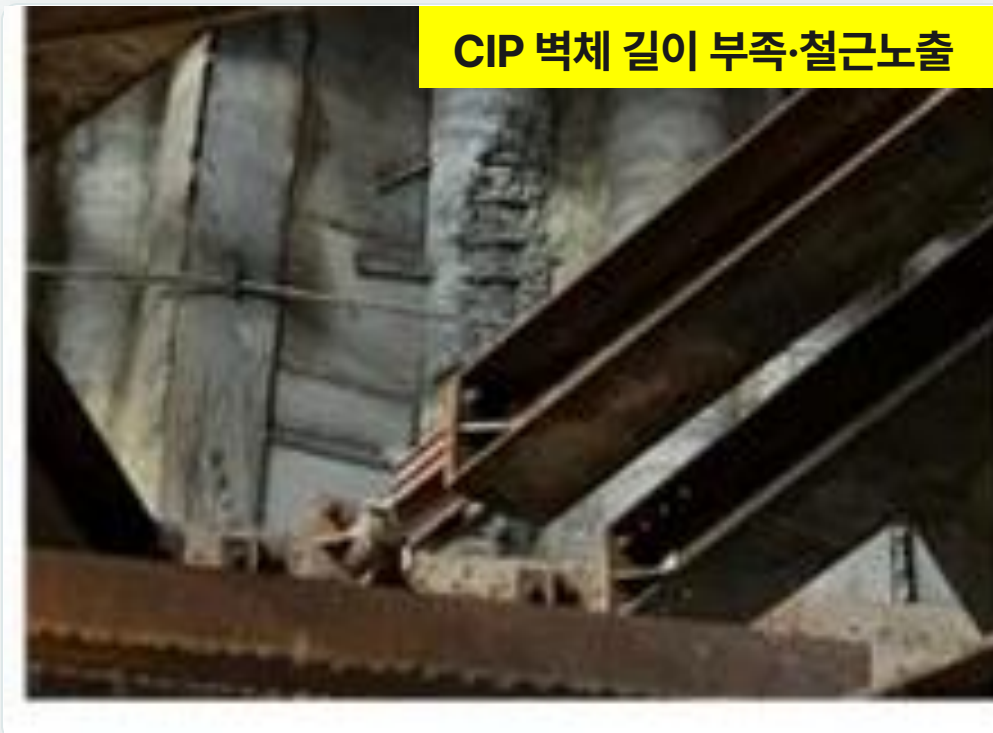
CIP 벽체 길이 부족·철근노출

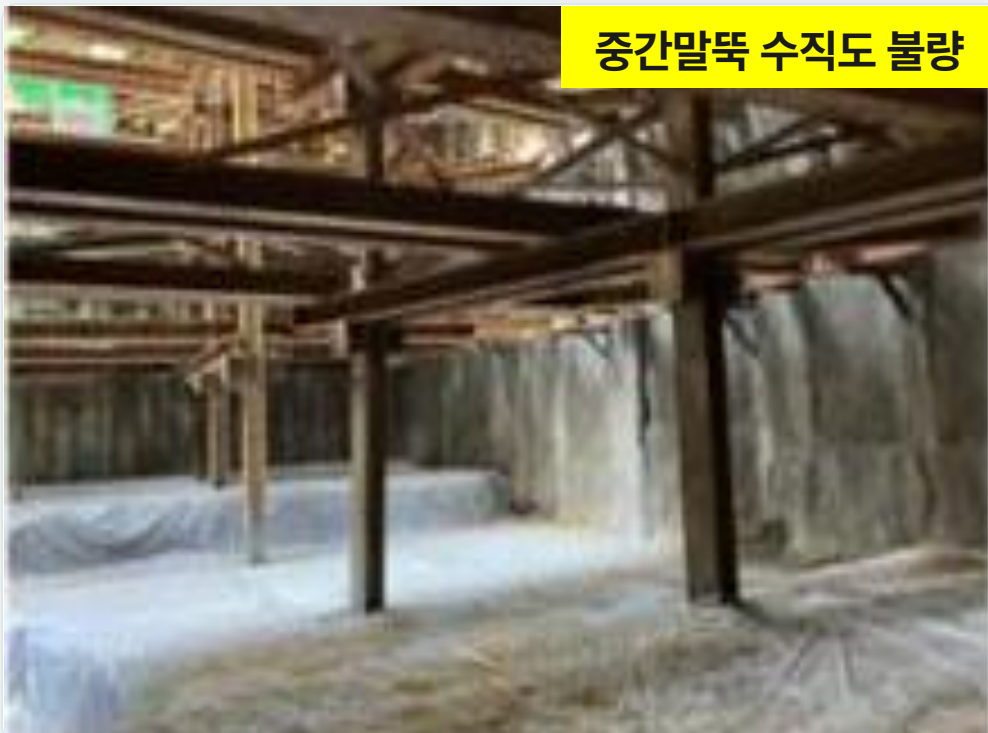
중간말뚝 수직도 불량

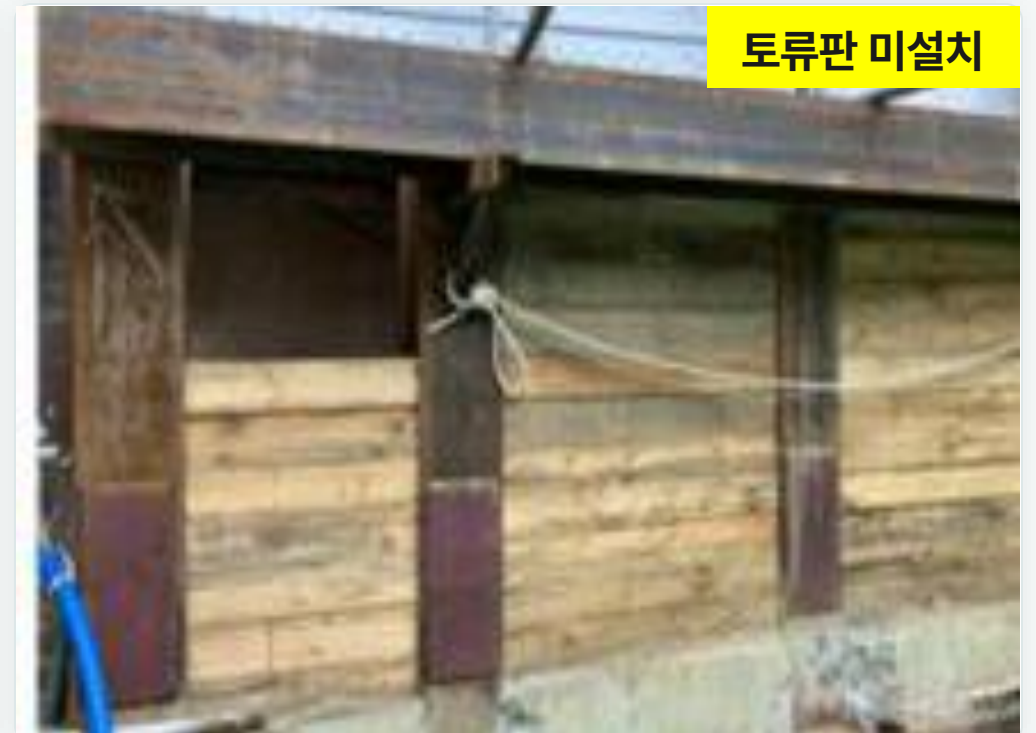
토류판 미설치

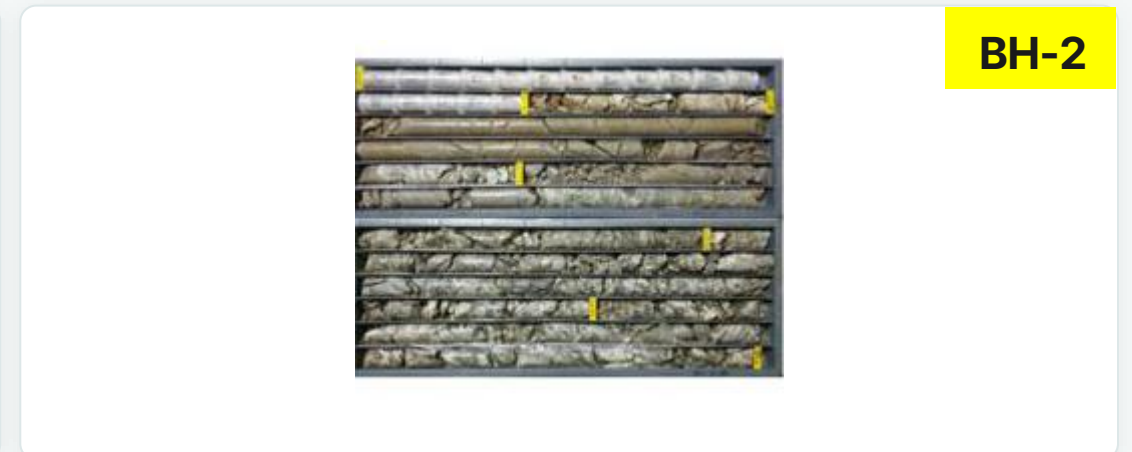
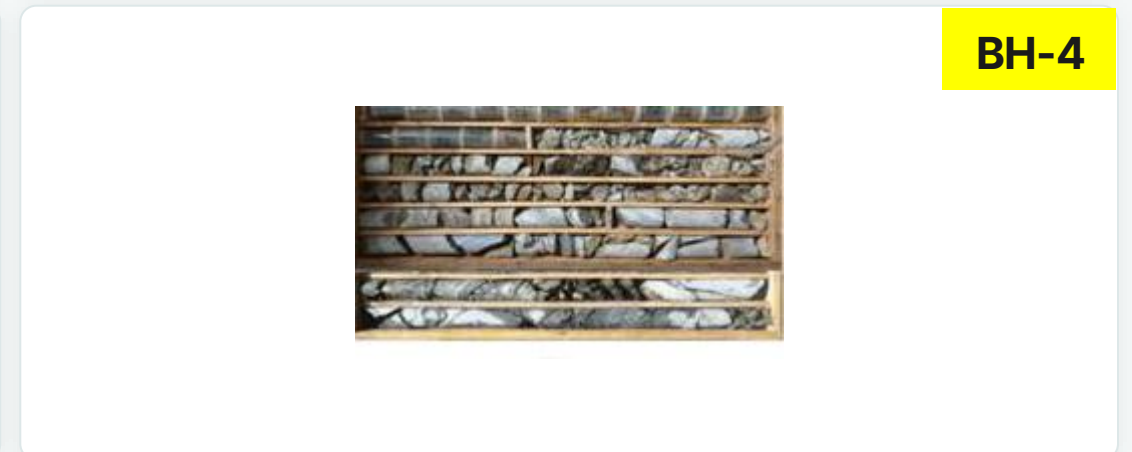
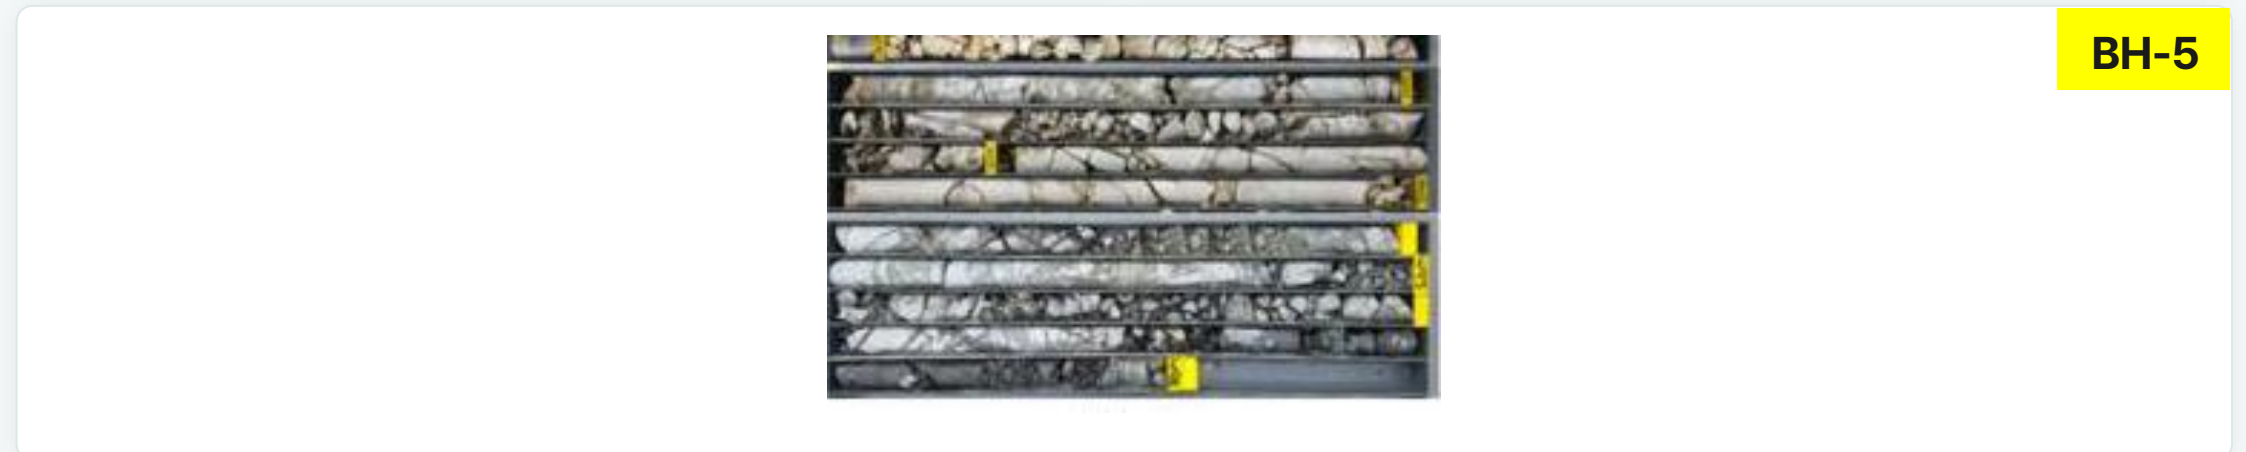
시추 코어 (BH-1 ~ BH-5)
